屏東縣六堆客家文化園區演藝廳音響設計 Design of Acoustic at Liudai Hakka Cultural Park Concert Hall

賴榮平¹、劉鎧華²、江仲傑³、許家彰⁴

摘要

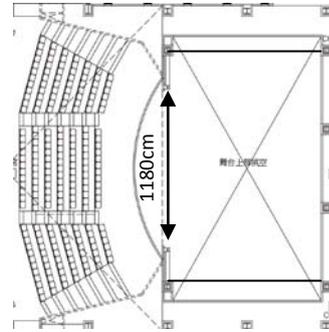
圖一、原有鏡框寬度

本案舞台採鏡框式舞台，原有鏡框寬度僅有1180cm(圖一)，需在現有的結構系統下將舞台開口寬度放寬到最大，故將鏡框上原有的小樑拆除，增加寬度至1300cm(圖二)。

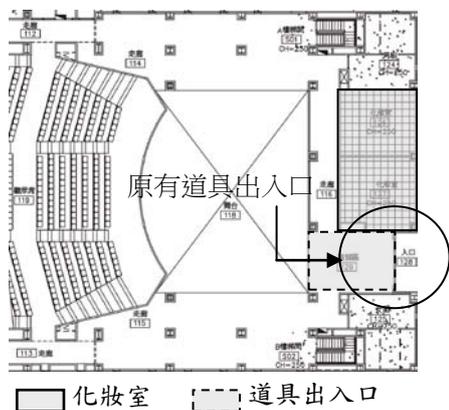
圖三、原有化妝室及道具出入口位置

原有化妝室空間不足(約76m²) (圖三)，故第二期工程考慮後台化妝區加蓋的可能性，延伸後台區增加可使用的面積(約228m²) (圖四)。

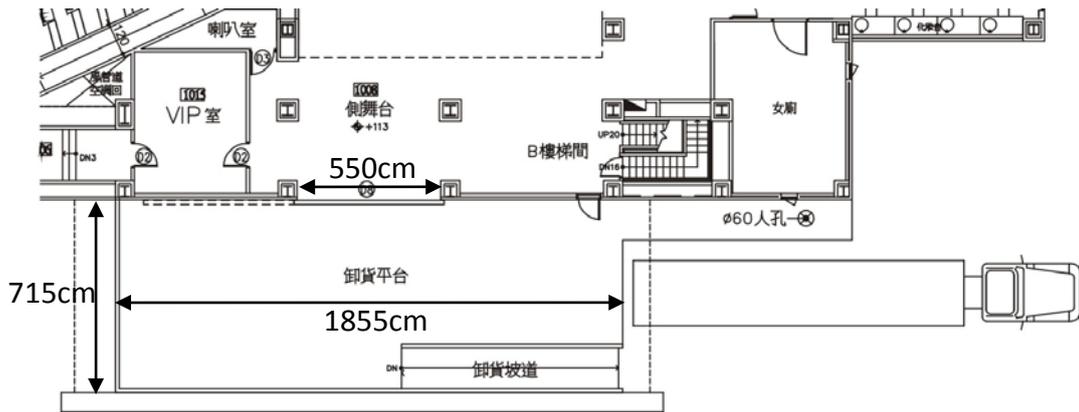
道具出入口高度須大於350cm，寬度須大於600cm，卸貨平台寬度須大於600cm，深度須大於300cm，平台高度須方便貨車卸貨，並有雨遮等設施方便雨地使用。原設計案之道具出入口高度為310cm，寬度僅400cm，且無卸貨平台之設計，亦無雨遮設施供雨地使用，故幾經討論後改變需道具出入口位置，增加卸貨平台，唯礙於原有結構系統之限制，道具出入口寬度僅能就柱間距離最大寬度550cm設計。(圖五)

(三) 舞台屋寬度不足 圖五、變更道具出入口位置

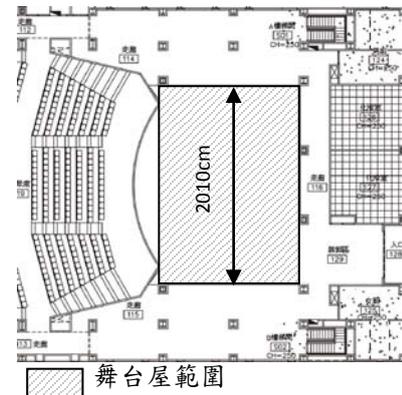
圖六、舞台屋範圍

原設計案之舞台屋寬度為2010cm(圖六)，且側舞台樓層高度只有430cm(圖七)，不僅在使用上因高度不足而受到限制，亦導致本廳之吊桿操作位置留設不易。一般而言，吊桿的配重裝置設置之空間，以主舞台上之舞台屋的側壁面最為適宜，經多次討論後，決議將吊桿操作位置設置於側舞台二樓，並增建格柵樓板以確保有足夠的操作空間(圖八)，如此減少了主舞台的寬度。

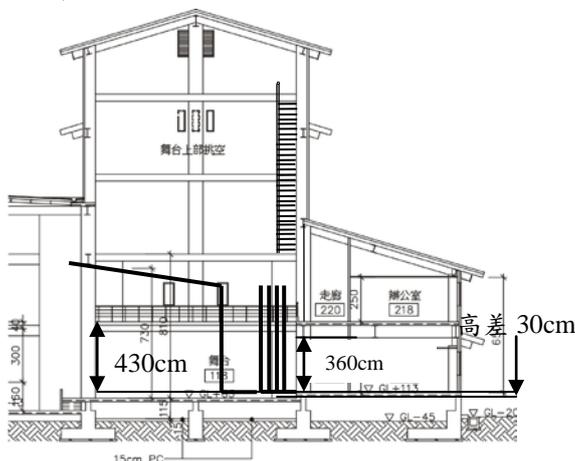
圖七、側舞台高度及樓層差

(四) 主舞台與舞台周邊有高差30公分(圖七)，這是很難理解為何如此設計，使用上是絕對不容許主舞台與側舞台不同地面高度的！因此必須將此凹陷的30公分填平。

(六) 側舞台沒有音響反射板的收藏空間，本廳原案設計側舞台空間極低，樓層高度只有430cm，扣除結構樑、空調、消防管路只剩360cm無法做為音響反射板的收藏空間，因此只好規劃設在主舞台背牆前，如此就減少主舞台的深度。(圖七)

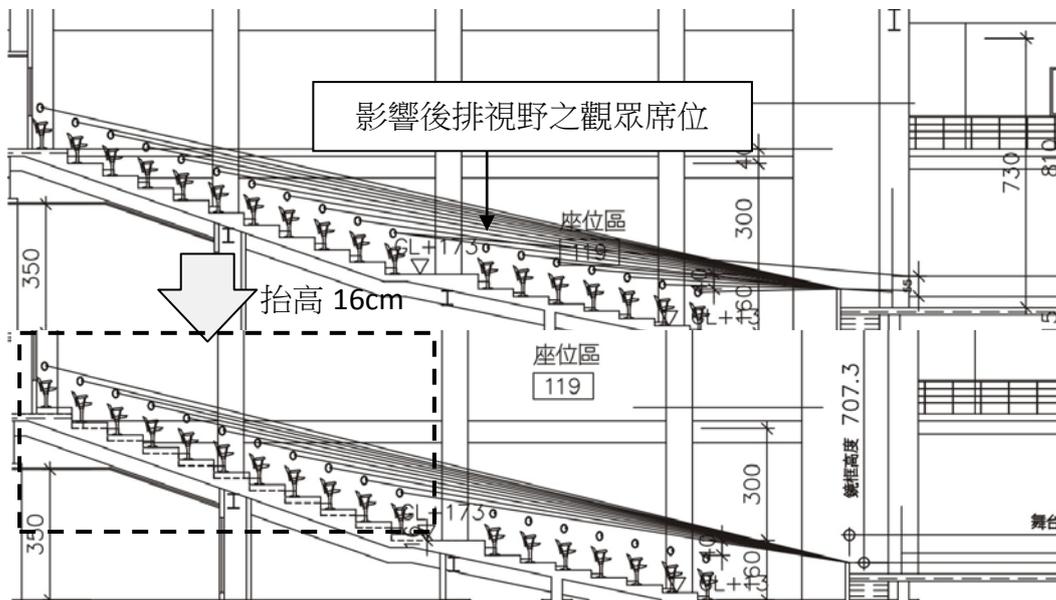
圖九、觀眾席視線檢討

1. 觀眾席坐席後排視線會被前排擋住

觀眾席視線檢討的結果，第八排以後之觀眾席位高度必須全部加一階(16cm)(圖九)。

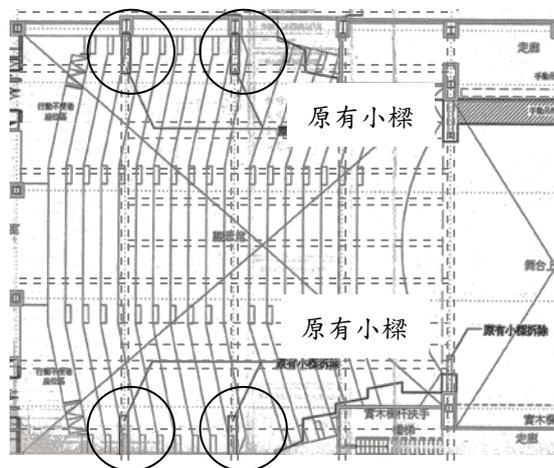
圖十、拆除觀眾席上方原有小樑

雖然觀眾席的中央造型上向上延伸一樓高的空間，可是在高913cm處均有結構樑通過(圖十)，形成這種因造型需求(煙樓的意味)加空的空間很難以使用，倘若觀眾席的天花板，均在樑底下施作，則呈現天花板太矮，音樂廳的平均座席空間嚴重不足，所以本團隊與建築師一起檢討成為目前所呈現的獨特室內空間的形式。

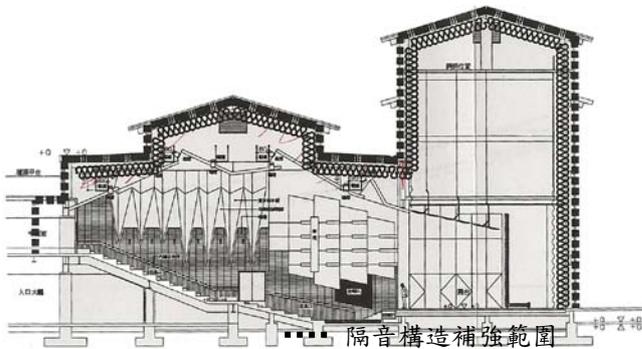
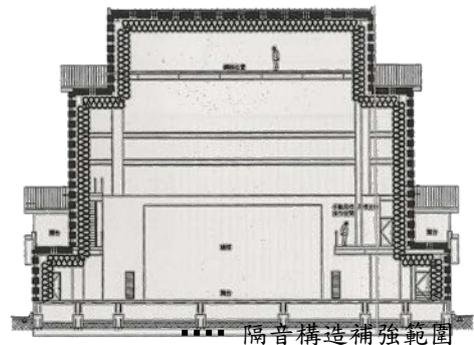
圖十一、隔音加強施作位置圖(剖面) 圖十二、隔音加強施作位置圖(舞台剖面)

演藝廳對室內的容許背景噪音標準要求非常高，為了提供聽眾能夠具有國家級的聽覺饗宴，本團隊訂定室內背景噪音之驗收標準值為空調開啟及關閉狀態時均 $\leq 30\text{dB(A)}$ ，因此屬於第一期工程之屋頂及外牆構造隔音量部分，須檢討是否有 50dB 以上的隔音性能。經實驗室量測，建築師所設計的外牆構造經成大建築系音響實驗室量測，其隔音值為 STC-49 ，屋頂板為 STC-41 ，其隔音量明顯不足，需進行補強。故本案於室內之牆面及屋頂面設置隔音以提升隔音能力。(圖十一、圖十二)

舞台屋開窗會讓外部噪音直接傳入室內，容易影響廳內的表演，故亦須以隔音構造進行補強(圖十二)。

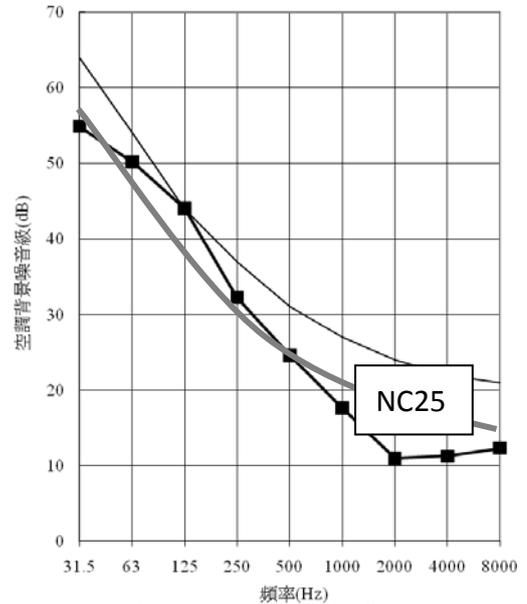
圖十四、背景噪音量測結果

空調關閉狀態時背景噪音測定結果為24.5 dB(A)；空調開啟狀態時背景噪音測定結果為30.6dB(A)。依據CNS 7183 噪音級測定法，當含及不含對象噪音時所測得之噪音值相差6~9分貝時，對於環境噪音影響之修正值為1分貝。本次背景噪音量測結果，空調關閉狀態(24.5 dB(A))與空調開啟狀態(30.6 dB(A))相差6.1分貝，因此空調開啟狀態之背景噪音經修正後判定為29.6 dB(A)，符合驗收標準之要求。在空調噪音評估方面亦能符合NC25以下之要求(圖十四)。

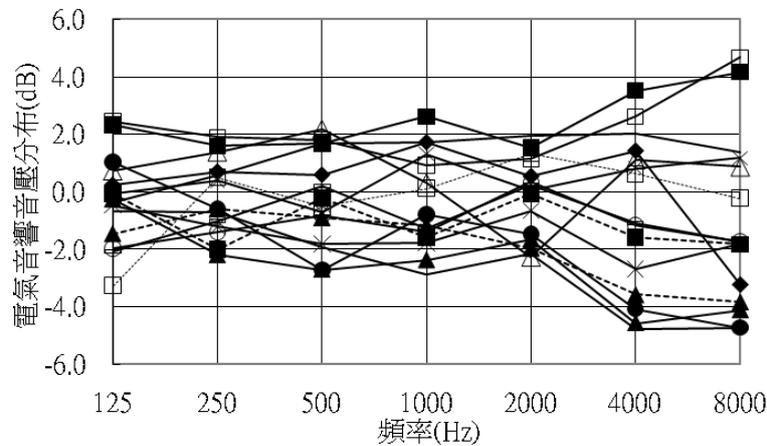
圖十七、電氣音響音壓分布量測結果

如圖十七所示，各頻率音壓分布量測結果均在 $\pm 5\text{dB}$ 以內，符合驗收標準之要求。
