室內音響設計與建築設計之整合

賴榮平

國立成功大學建築系 教授

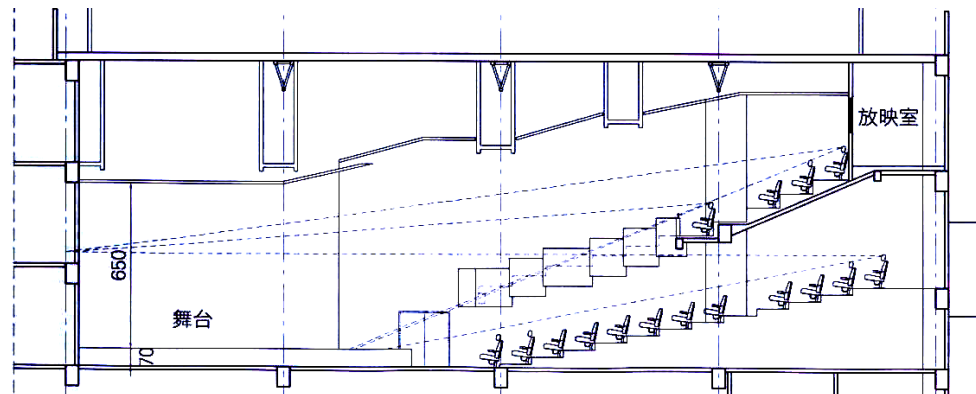
建築師於設計階段初期提出中型音樂廳設計案，高度僅三層樓高，剖面示意圖如圖一所示。未考慮結構空間、空調設備空間以及音響空間，以音響空間之需求，音樂廳的室容積須達 8~12m³/1 席的水準，因此建議建築師將設計案變更爲四層樓高之鞋盒型音樂廳，也立即獲得校方同意，如圖二所示。

圖一、建築師初期提出之鏡框式音樂廳剖面圖

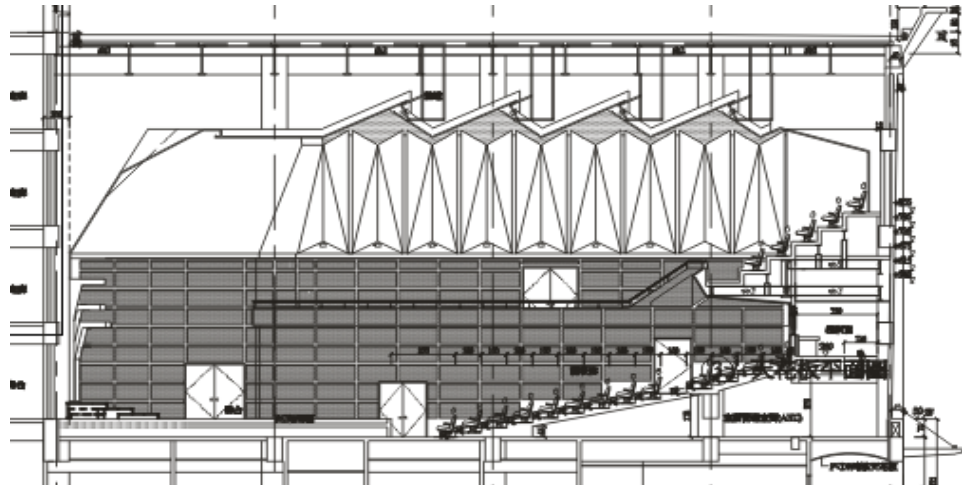
圖二、音響顧問與建築師意見整合後設計案-剖面圖

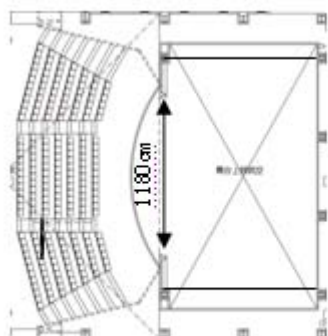
本案舞台採鏡框式舞台，原有鏡框寬度僅有 1180cm(圖五)，需在現有的結構系統下將舞台開口寬度放寬到最大，故將鏡框上原有的小樑拆除，增加寬度至 1300cm(圖六)。

圖五、原有鏡框寬度

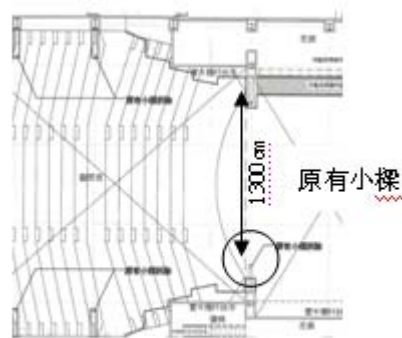
圖六、拆除原有小樑

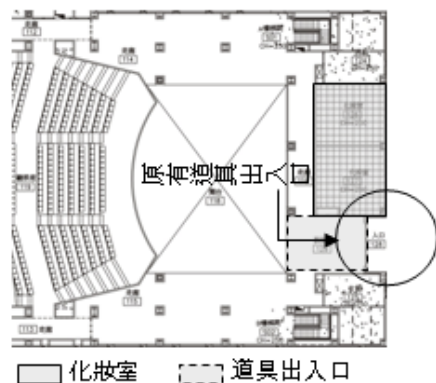
原有化妝室空間不足(約 76m²) (圖七)，故第二期工程考慮後台化妝區加蓋的可能性，延伸後台區增加可使用的面積(約 228m²) (圖八)。

圖七、原有化妝室及道具出入口位置

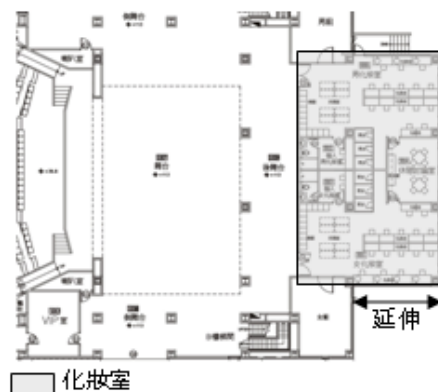
圖八、增加化妝室面積

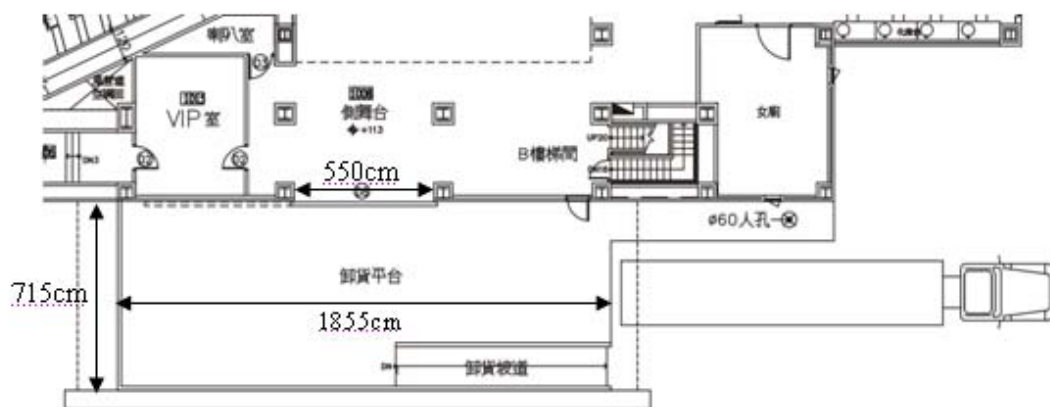
道具出入口高度須大於 350cm，寬度須大於 600cm，卸貨平台寬度須大於 600cm，深度須大於 300cm，平台高度須方便貨車卸貨，並有雨遮等設施方便雨天使用。原設計案之道具出入口高度為 310cm，寬度僅 400cm，且無卸貨平台之設計，亦無雨遮設施供雨天使用，故幾經討論後改變需道具出入口位置，增加卸貨平台，唯礙於原有結構系統之限制，道具出入口寬度僅能就柱間距離最大寬度 550cm 設計。(圖九)

圖九、變更道具出入口位置

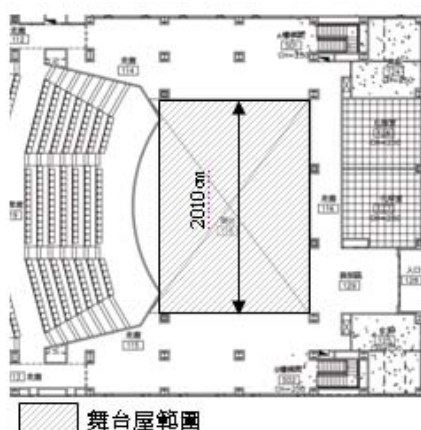
原設計案之舞台屋寬度為 2010cm(圖十)，且側舞台樓層高度只有 430cm(圖十一)，不僅在使用上因高度不足而受到限制，亦導致本廳之吊桿操作位置留設不易。一般而言，吊桿的配重裝置設置之空間，以主舞台上之舞台屋的側壁面最為適宜，經多次討論後，決議將吊桿操作位置設置於側舞台二樓，並增建格柵樓板以確保有足夠的操作空間(圖十二)，如此減少了主舞台的寬度。

圖十、舞台屋範圍

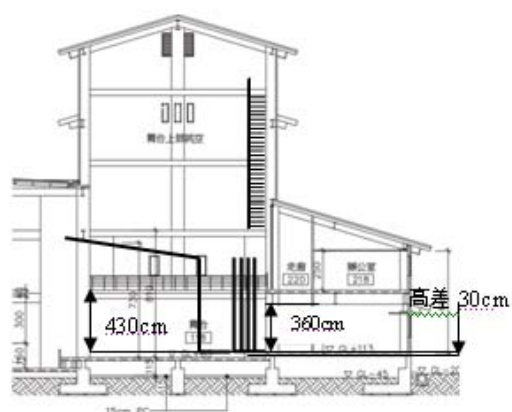
圖十一、側舞台高度及樓層差

主舞台與舞台周邊有高差 30 公分 (圖十一)，這是很難理解為何如此設計，使用上是絕對不容許主舞台與側舞台不同地面高度的！因此必須將此凹陷的 30 公分填平。

- (4) 側舞台沒有音響反射板的收藏空間，本廳原案設計側舞台空間極低，樓層高度只有430cm，扣除結構樑、空調、消防管路只剩360cm無法做為音響反射板的收藏空間，因此只好規劃設在主舞台背牆前，如此就減少主舞台的深度。(圖十一)

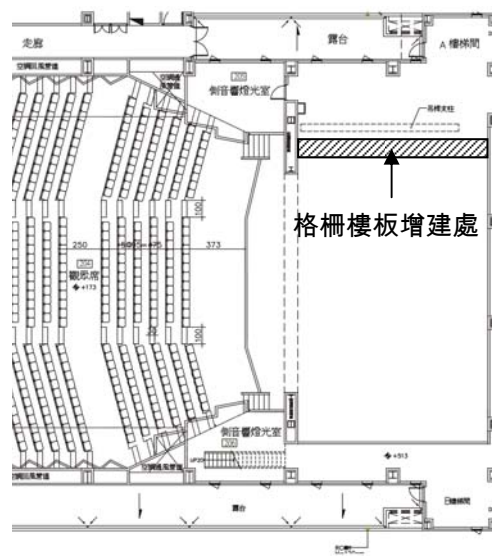
圖十二、增建隔柵樓板

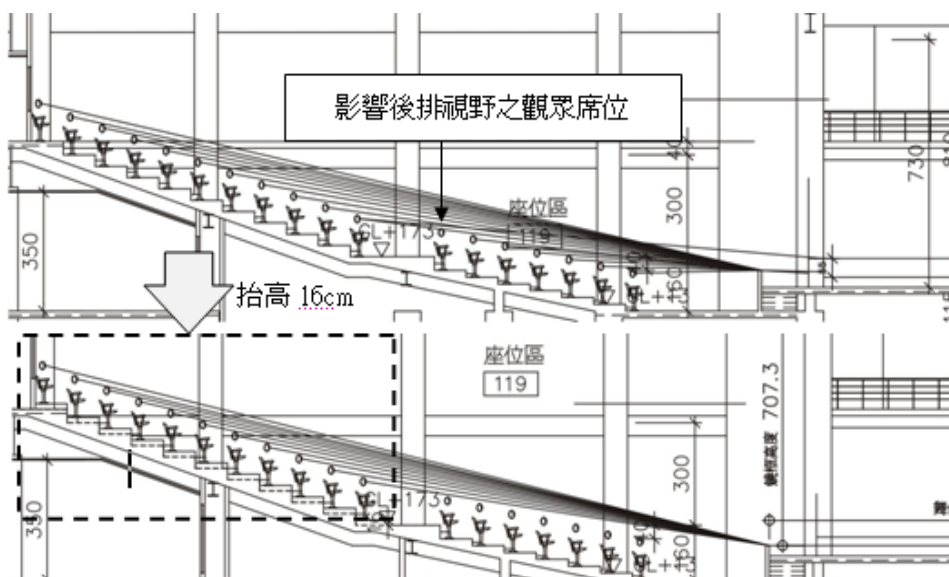
觀眾席視線檢討的結果，第八排以後之觀眾席位高度必須全部加一階 (16cm)(圖十三)。

圖十三、觀眾席視線檢討

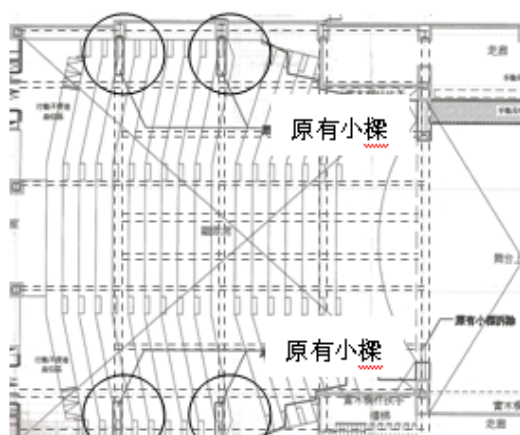
雖然觀眾席的中央造型上向上延伸一樓高的空間，可是在高913cm處均有結構樑通過(圖十四)，形成這種因造型需求(煙樓的意味)加空的空間很難以使用，倘若觀眾席的天花板，均在樑底下施作，則呈現天花板太矮，音樂廳的平均座席空間嚴重不足，所以本團隊與建築師一起檢討成爲目前所呈現的獨特室內空間的形式。

圖十四、拆除觀眾席上方原有小樑

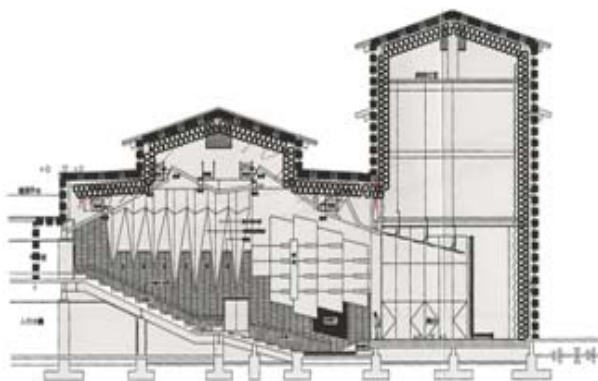
演藝廳對室內的容許背景噪音標準要求非常高，爲了提供聽眾能夠具有國家級的聽覺饗宴，本團隊訂定室內背景噪音之驗收標準值爲空調開啓及關閉狀態時均 $\leq 30\text{dB(A)}$ ，因此屬於第一期工程之屋頂及外牆構造隔音量部分，須檢討是否有 50dB 以上的隔音性能。經實驗室量測，建築師所設計的外牆構造經成大建築系音響實驗室量測，其隔音值爲 STC-49 ，屋頂板爲 STC-41 ，其隔音量明顯不足，需進行補強。故本案於室內之牆面及屋頂面設置隔音以提升隔音能力。(圖十五、圖十六)

..... 隔音構造補強範圍
圖十五、隔音加強施作位置圖(剖面)

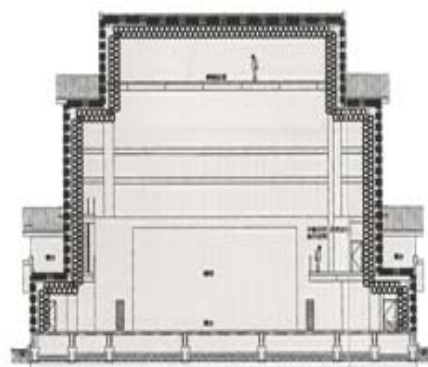
舞台屋開窗會讓外部噪音直接傳入室內，容易影響廳內的表演，故亦須以隔音構造進行補強(圖十六)。

..... 隔音構造補強範圍
圖十六、隔音加強施作位置圖(舞台剖面)

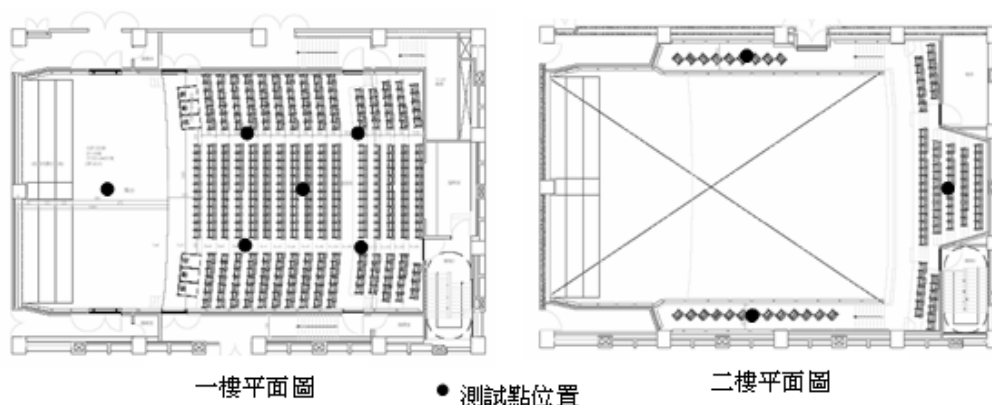
圖十七、音樂廳背景噪音量測點位置圖

音樂廳內部背景噪音之目標值為空調開啓及關閉狀態時均 $\leq 30\text{dB(A)}$ ，量測點如圖十七所示。當空調關閉時一樓與二樓之背景噪音分別為 24.9dB(A) 及 23.4dB(A) ；空調開啓時一樓與二樓之背景噪音分別為 33.8dB(A) 及 33.2dB(A) ，顯示空調噪音為影響本案背景噪音之關鍵。

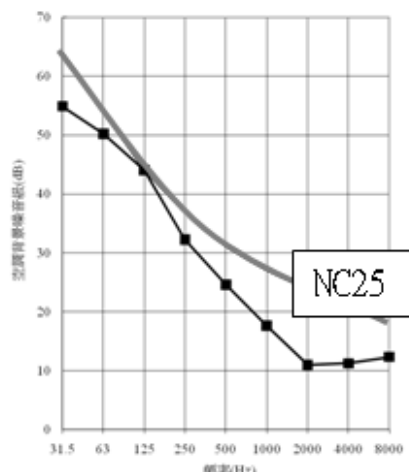
圖十九、演藝廳背景噪音量測結果

空調關閉狀態時背景噪音測定結果為 24.5dB(A) ；空調開啓狀態時背景噪音測定結果為 30.6dB(A) 。依據CNS 7183 噪音級測定法，當含及不含對象噪音時所測得之噪音值相差6~9分貝時，對於環境噪音影響之修正值為1分貝。本次背景噪音量測結果，空調關閉狀態(24.5dB(A))與空調開啓狀態(30.6dB(A))相差6.1分貝，因此空調開啓狀態之背景噪音經修正後判定為 29.6dB(A) ，符合設計要求。在空調噪音評估方面亦能符合NC25以下之要求(圖十九)。
