屏東縣六堆客家文化園區演藝廳音響設計 Design of Acoustic at Liudai Hakka Cultural Park Concert Hall

賴榮平¹、劉鎧華²、江仲傑³、許家彰⁴

摘要

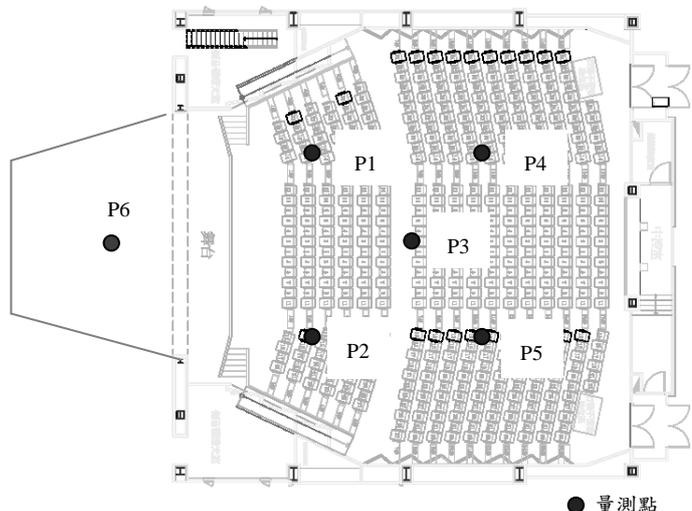
圖十三、背景噪音量測點位置圖

定點1/3八度音程之噪音級，讀取等價音壓值(Leq)。廳內背景噪音級之測定位置如圖十三所示，觀眾席取5個測定點，舞台取1個測定點，並按觀眾席區及舞台區平均其量測值，即得廳內觀眾席區及舞台區之噪音級。

空調關閉狀態時背景噪音測定結果為24.5 dB(A)；空調開啟狀態時背景噪音測定結果為30.6dB(A)。依據CNS 7183 噪音級測定法，當含及不含對象噪音時所測得之噪音值相差6~9分貝時，對於環境噪音影響之修正值為1分貝。本次背景噪音量測結果，空調關閉狀態(24.5 dB(A))與空調開啟狀態(30.6 dB(A))相差6.1分貝，因此空調開啟狀態之背景噪音經修正後判定為29.6 dB(A)，符合驗收標準之要求。在空調噪音評估方面亦能符合NC25以下之要求(圖十四)。

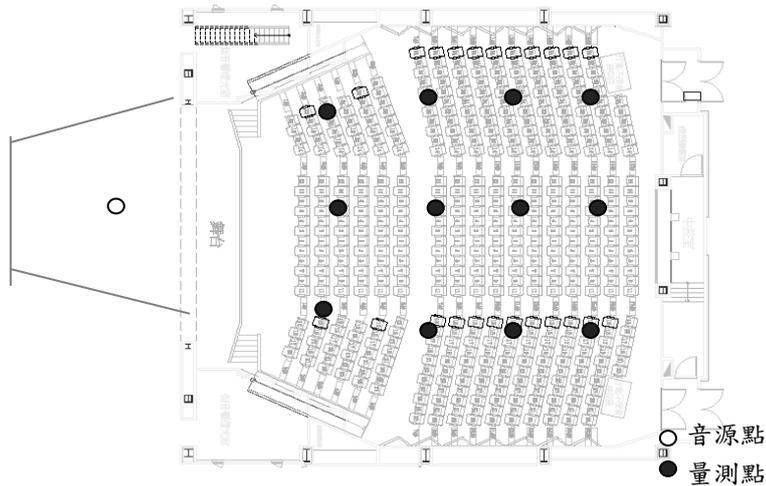
圖十五、餘響時間量測點位置圖

依據「六堆客家文化園區多媒體展映館演藝廳音響性能驗收建議書」，餘響時間之目標值為1.45秒±10%(空席,500Hz)【1】，量測位置如圖十五所示。

依據各量測點量測結果平均值，餘響時間為1.34秒(空席,500Hz)，符合驗收標準之要求。

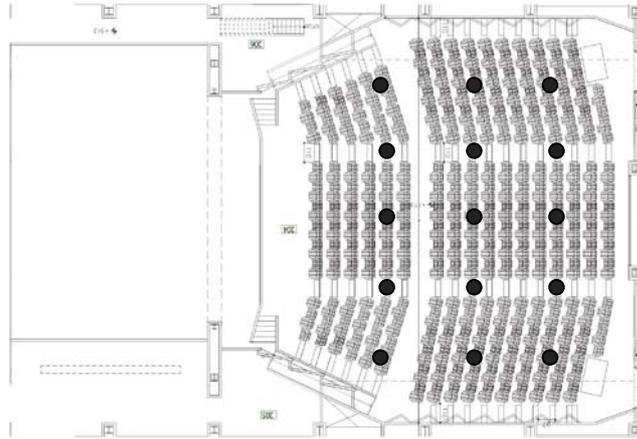
圖十六、電氣音響音壓分布量測點位置圖 ● 量測點

如圖十七所示，各頻率音壓分布量測結果均在 $\pm 5\text{dB}$ 以內，符合驗收標準之要求。

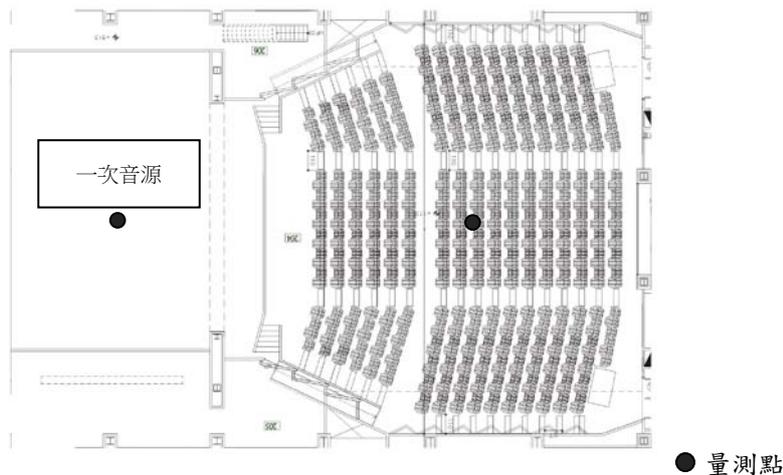
圖十八、電氣安全擴聲利得量測點位置圖

設置電氣音響設備時，如室內有回音、顫動回音、隆隆音之音響缺陷時很容易產生噪鳴現象，使得無法得到充分之音量，為確保不產生噪鳴所必要的擴聲量，本案需量測「安全擴聲利得」，並設定驗收標準為 $\geq -8\text{dB}$ 。量測點位置如圖十八所示。
